Wrocław, 11.12.2020r.

**EKSPERTYZA TECHNICZNA DOTYCZĄCA USTALENIA PRZYCZYŃ
ZAWILGOCENIA PRZYZIEMIA BUDYNKU KRAJOWEJ SZKOŁY
SKARBOWEJ FILII WE WROCŁAWIU PRZY UL. SZTABOWEJ 100
WE WROCŁAWIU.**

OBIEKT BADAŃ: PRZYZIEMIE BUDYNKU KRAJOWEJ SZKOŁY SKARBOWEJ FILII WE WROCŁAWIU PRZY UL. SZTABOWEJ 100 WE WROCŁAWIU.

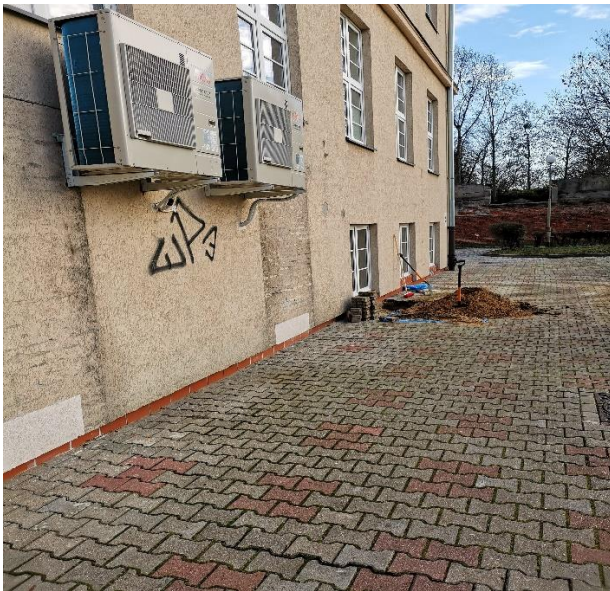
Fot. 2.

Analizując wykonane odkrywki nr 1 i nr 2 ścian fundamentowych w przyziemiu budynku (fot. 1-20) należy stwierdzić, że niezależnie od konstrukcji ścian, następuje przeciekanie wody opadowej i wody gruntowej do wnętrza budynku na płytę fundamentową żelbetową, przez nieszczelne miejscami styki (połączenia) ścian z płytą. Uwzględniając dodatkowo brak ciągłości izolacji z lepiku asfaltowego na ścianach fundamentowych budynku, powoduje to stosunkowo duże i nienormatywne zawilgocenie ścian oraz podciąganie kapilarne (transport) wody gruntowej, a w konsekwencji krystalizację soli budowlanych i rozwój grzybów pleśniowych na części powierzchni ścian i słupów (filarów) żelbetowych. Należy zatem wykonać szczelną i skuteczną izolację pionową - przeciwwodną ścian fundamentowych w przyziemiu budynku, np. metodą tradycyjną (patrz fot. 78-80) lub ewentualnie za pomocą iniekcji krystalicznej - ciśnieniowej (fot. 81, 82). Metody i sposoby wykonania nowej izolacji pionowej podano w punkcie 12.1. i 12.2. ekspertyzy.

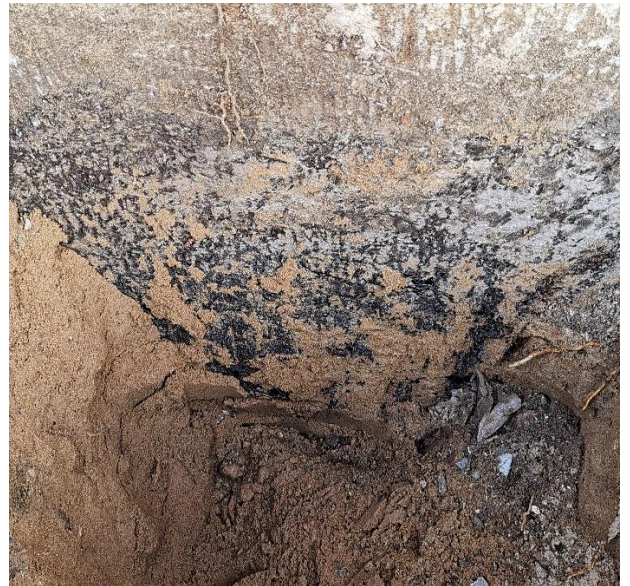
Fot. 5.

- brak wykonanej skutecznej i szczelnej izolacji przeciwwodnej pionowej na ścianach fundamentowych w przyziemiu budynku (fot. 3-5, 14-20). Na fot. 3-5, 14-20 widać, że izolacja pionowa na ścianach fundamentowych w przyziemiu budynku jest nieciągła i nieszczelna. Powoduje to przeciekanie wody opadowej i wody gruntowej do wnętrza budynku;
- brak wykonanej skutecznej i szczelnej izolacji przeciwwodnej pionowej na ścianach przy wejściu głównym do budynku KSS Filii we Wrocławiu (fot. 21, 22, 25-27). Powoduje to przeciekanie wody opadowej do wnętrza budynku;
- uszkodzony i wykruszony fragment narożnika przyziemia budynku, powodujący wnikanie wody opadowej podczas opadów atmosferycznych i zawilgacanie (zalewanie) okolic narożnika budynku (fot. 23, 24).

izolacja przeciwwilgociowa (typu lekkiego), w postaci jednej warstwy lepiku asfaltowego, która jest nieciągła i nieszczelna oraz sztywna i powykruszana (fot. 3-5, 14-20);

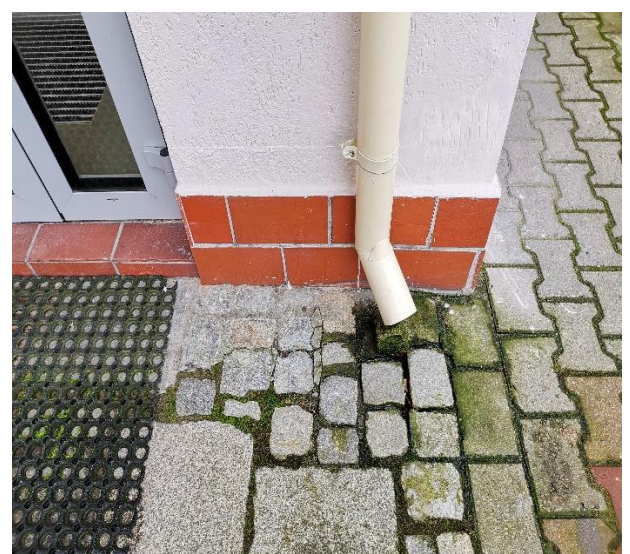
Fot. 22.

Na fot. 21, 22 pokazano błędne (nieprawidłowe) odprowadzenie wody opadowej z daszku nad wejściem głównym do budynku, powodujące zawilgocenie (zamakanie) ściany i krystalizację soli budowlanych (np. fot. 25-27).

- stosunkowo duże i nienormatywne zawilgocenie oraz krystalizację soli budowlanych na wewnętrznej powierzchni ściany przy wejściu głównym do budynku, w okolicach rury spustowej (fot. 21, 22, 25-27);

- występuje miejscami (fragmentami) duże (niedopuszczalne) zawilgocenie i krystalizacja soli budowlanych (fot. 25-66);
- błędnie (nieprawidłowo) ukształtowany jest odpływ rury spustowej i odprowadzenie wody opadowej z dachu nad wejściem głównym do budynku, co powoduje zawilgocenie i zasolenie dolnej części ścian (fot. 21, 22, 25-27).

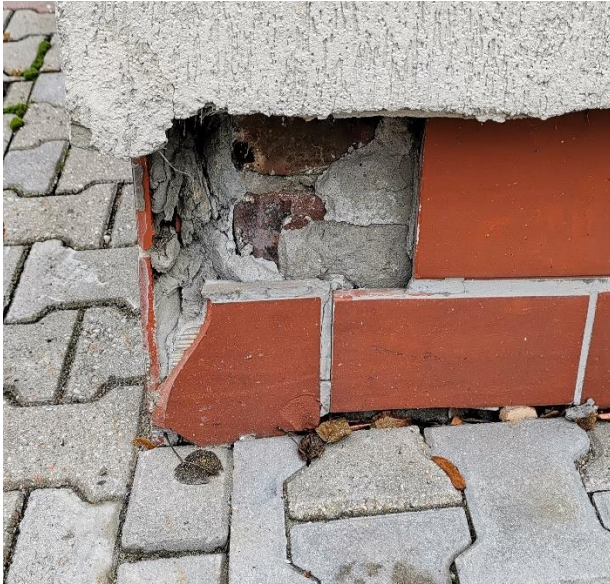
Fot. 24.

Na fot. 23, 24 pokazano fragment uszkodzonej (wykruszonej) glazury i cegły na ścianie fundamentowej, powodującej wnikanie wody opadowej podczas opadów atmosferycznych i zawilgacanie (zalewanie) okolic narożnika budynku.

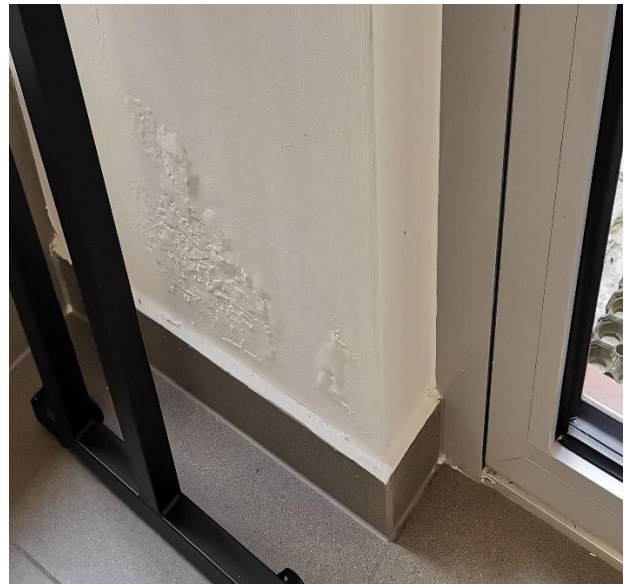
Fot. 27.

Na fot. 25-27 pokazano zawilgocenie oraz krystalizację soli budowlanych na wewnętrznej powierzchni ściany wejścia głównego do budynku, w okolicach rury spustowej (fot. 21, 22).

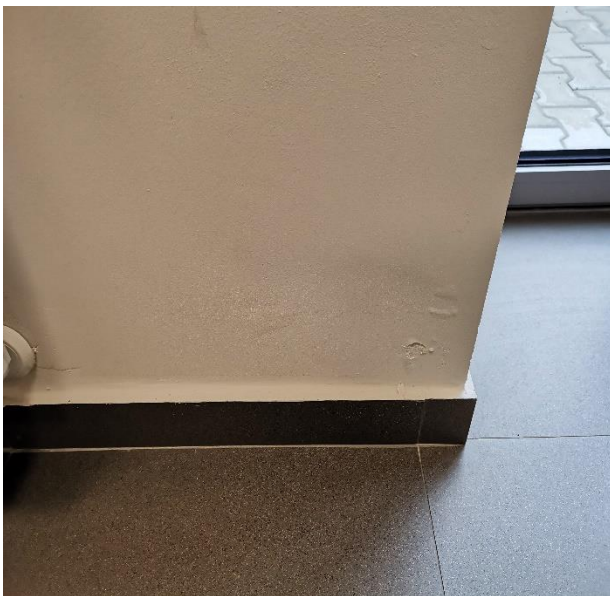
Fot. 32.

Na fot. 28-32 pokazano zawilgocenie oraz krystalizację soli budowlanych na wewnętrznej powierzchni ściany wyjścia bocznego (ewakuacyjnego) z budynku.

- stosunkowo duże i nienormatywne zawilgocenie oraz krystalizację soli budowlanych na wewnętrznej powierzchni ściany przy wyjściu bocznym (ewakuacyjnym) z budynku (fot.28-32);

Miejsca pomiaru wilgotności. Punkty pomiarowe.	Wysokość pomiarów wilgotności nad poziomem posadzki. [m]	Otrzymane wartości wilgotności masowej materiałów. [%]	Lokalizacja i opis punktów pomiarowych wilgotności. Opracowanie i analiza wyników badań oraz uwagi.
1.	0,05 – 2,00	2,0 – 7,0 przy posadzce: 7,0 na wys. 2,0m: 2,0	wejście główne, ściana przy wejściu przyziemie budynku, ściana zewnętrzna, wartości pomierzone: 2,0-7,0% wartość maksymalna: 7,0% ściana średnio zawilgocona, (fot. 25-27)
2.	0,05 – 2,00	2,0 – 6,0 przy posadzce: 6,0 na wys. 2,0m: 2,0	klatka schodowa boczna przy wyjściu ewakuacyjnym bocznym, przyziemie budynku, ściana zewnętrzna, wartości pomierzone: 2,0-6,0% wartość maksymalna: 6,0% ściana średnio zawilgocona, (fot. 28-32)

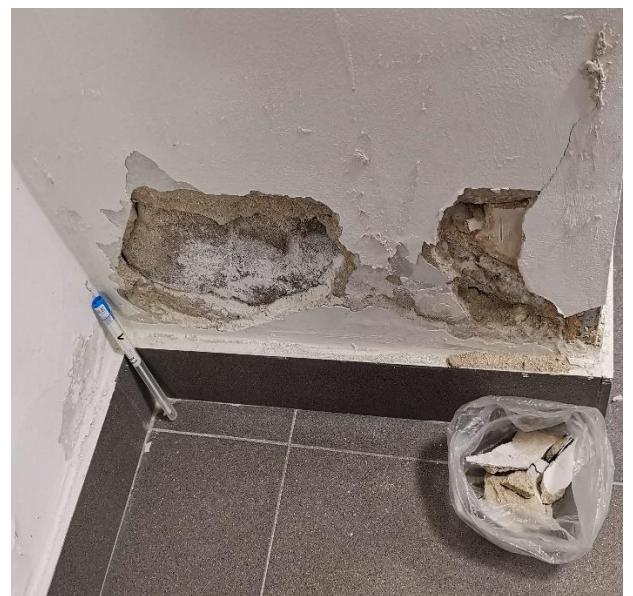
Fot. 40.

Na fot. 33-49 pokazano zawilgocenie oraz krystalizację soli budowlanych na wewnętrznej powierzchni filara żelbetowego w pomieszczeniu nr 3 - sali wypoczynkowej.

- stosunkowo duże i nienormatywne zawilgocenie oraz krystalizację soli budowlanych na wewnętrznej powierzchni filara żelbetowego w pomieszczeniu nr 3 - sali wypoczynkowej (fot.33-49);

3.	0,05 – 2,00	2,0 – 6,5 przy posadzce: 6,5 na wys. 2,0m: 2,0	sala wypoczynkowa nr 3, przyziemie budynku, słup żelbetowy otynkowany, wartości pomierzone: 2,0-6,5% wartość maksymalna: 6,5% słup średnio zawilgocony, (fot. 33-49)

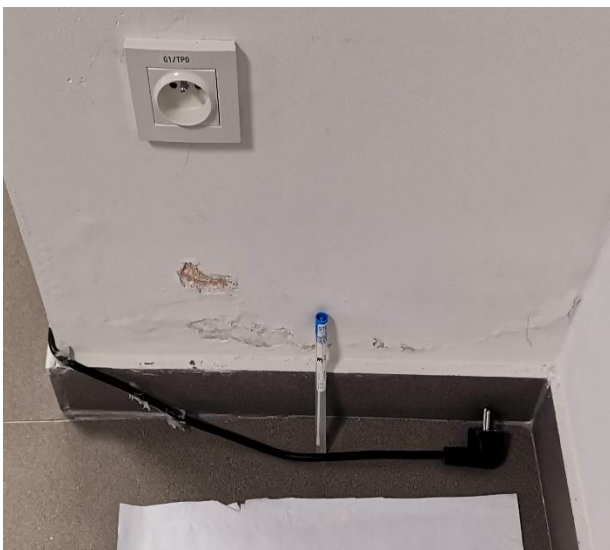
Fot. 52.

Na fot. 50-54 pokazano zawilgocenie oraz krystalizację soli budowlanych na wewnętrznej powierzchni filara żelbetowego w korytarzu, pomiędzy pomieszczeniem nr 3 - salą wypoczynkową, a pomieszczeniem nr 6 - jadalnią.

- stosunkowo duże i nienormatywne zawilgocenie oraz krystalizację soli budowlanych na wewnętrznej powierzchni filara żelbetowego w korytarzu, pomiędzy pomieszczeniem nr 3 - salą wypoczynkową, a pomieszczeniem nr 6 - jadalnią (fot. 50-54);

4.	0,05 – 2,00	2,0 – 5,0 przy posadzce: 5,0 na wys. 2,0m: 2,0	korytarz pomiędzy pom. nr 3 i nr 6, przyziemie budynku, słup żelbetowy otynkowany, wartości pomierzone: 2,0-5,0% wartość maksymalna: 5,0% słup średnio zawilgocony, (fot. 50-54)

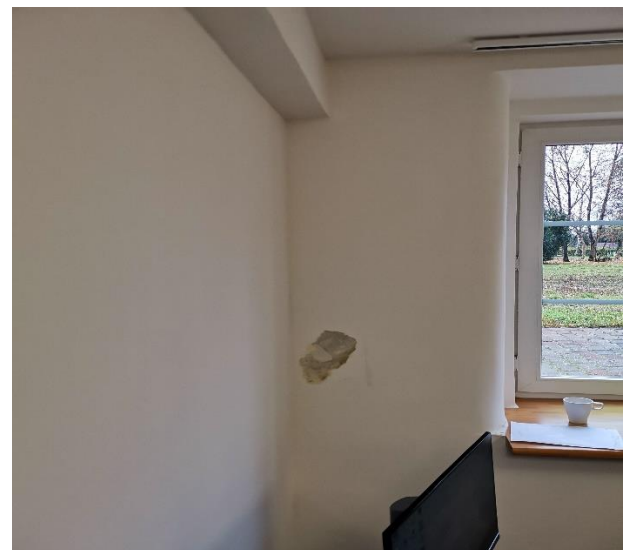
Fot. 64.

Na fot. 64-66 pokazano zawilgocenie oraz krystalizację soli budowlanych na wewnętrznej powierzchni ściany żelbetowej w sekretariacie.

- stosunkowo duże i nienormatywne zawilgocenie oraz krystalizację soli budowlanych na wewnętrznej powierzchni ściany żelbetowej w sekretariacie (fot. 64-66).

6.	0,05 – 2,00	2,0 – 6,0 przy posadzce: 6,0 na wys. 2,0m: 2,0	sekretariat, przyziemie budynku, ściana żelbetowa zewnętrzna otynkowana, wartości pomierzone: 2,0-6,0% wartość maksymalna: 6,0% ściana średnio zawilgocona, (fot. 64-66)
