**UZUPEŁNIENIE DO EKSPERTYZY TECHNICZNEJ Z DNIA 11.12.2020  
DOTYCZĄCEJ USTALENIA PRZYCZYŃ ZAWILGOCENIA PRZYZIEMIA  
BUDYNKU KRAJOWEJ SZKOŁY SKARBOWEJ FILII WE WROCŁAWIU PRZY  
UL. SZTABOWEJ 100 WE WROCŁAWIU.**

OBIEKT BADAŃ: PRZYZIEMIE BUDYNKU KRAJOWEJ SZKOŁY SKARBOWEJ FILII WE WROCŁAWIU PRZY UL. SZTABOWEJ 100 WE WROCŁAWIU.

ADRES OBIEKTU: BUDYNEK KSS FILII WE WROCŁAWIU USYTUOWANY PRZY UL. SZTABOWEJ 100, 53-310 WROCŁAW.

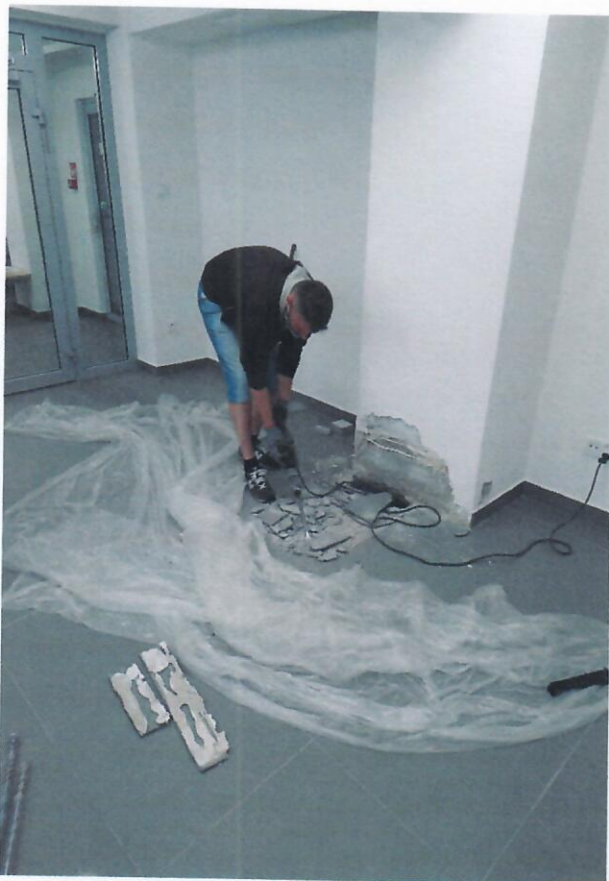
Fot. 83.

Na fot. 83-94 pokazano wykonaną odkrywkę w dniu dodatkowych oględzin, tj. 13.05.2021r. do warstwy podkładu betonowego (betonu) na gruncie i zalegającą wodę na folii budowlanej, pod warstwą styroduru.

W dniu 13.05.2021r. odbyły się dodatkowe oględziny budynku KSS Filii we Wrocławiu, podczas których wykonano odkrywkę w podłodze na gruncie, przy słupie „A”, w sali wypoczynkowej nr 3 (fot. 83-94). W wyniku wykonanej odkrywki w podłodze stwierdzono następujący układ warstw: 1) terrakota zmywalna, 2) podkład betonowy (wylewka) grub. 6-7 cm, 3) folia budowlana 1x, 4) styrodur, 5) folia budowlana 1x, 6) beton (podkład betonowy) na gruncie, 7) grunt.

styrodurem. Po wykonaniu odkrywki w podłodze stwierdzono, że na warstwie foli budowlanej pod styrodurem zalega duża ilość wody (fot. 83-94), która wylewała się spod styroduru.

Uzyskane wyniki pomiarów jednoznacznie wskazują na lokalizację zawilgocenia w strefie zamkniętej izolacji termicznej podposadzkowej. Woda stwierdzona w jednym z otworów swobodnie migruje pod warstwą styroduru gromadząc się w większych ilościach w miejscach zagłębień (niecek) na płycie dennej. Jedyne miejsce transportu wilgoci z tej zamkniętej

Fot. 83-94 pokazano wykonaną odkrywkę w dniu 13.05.2021r. do warstwy podkładu betonowego (betonu) na gruncie i zalegającą wodę na folii budowlanej, pod warstwą styroduru.

- 5) zaleca się wykonanie odkrywki również w toalecie (po drugiej stronie ściany);
- 6) zaleca się sprawdzenie i kontrolę wodomierza, co wykaże zużycie wody mimo braku rozbioru oraz zaleca się wykonać sprawdzenie próby szczelności instalacji c.o. i instalacji wodnej. Zaleca się sprawdzić, czy wodomierz wykazuje zużycie wody mimo braku rozbioru;

- 9) w celu usunięcia niekorzystnych zjawisk obserwowanych w badanych pomieszczeniach należy wykonać pełną diagnostykę w zakresie szczelności instalacji wod-kan-co, tj. próby ciśnieniowe. W przypadku pozytywnych wyników, tj. braku nieszczelności instalacji należy monitorować wilgotność w odkrywkach poprzez obserwację w dłuższym okresie czasu powierzchni folii na dnie otworów, szczególnie po dłuższych lub intensywnych opadach atmosferycznych;
