Wrocław, 11.12.2020r.

**EKSPERTYZA TECHNICZNA DOTYCZĄCA USTALENIA PRZYCZYŃ
ZAWILGOCENIA PRZYZIEMIA BUDYNKU KRAJOWEJ SZKOŁY
SKARBOWEJ FILII WE WROCŁAWIU PRZY UL. SZTABOWEJ 100
WE WROCŁAWIU.**

OBIEKT BADAŃ: PRZYZIEMIE BUDYNKU KRAJOWEJ SZKOŁY SKARBOWEJ FILII WE WROCŁAWIU PRZY UL. SZTABOWEJ 100 WE WROCŁAWIU.

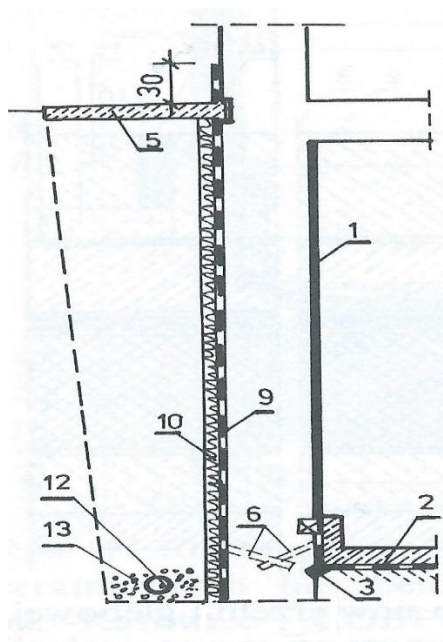
Fot. 80. Wariant zabezpieczenia przeciwwodnego ścian fundamentowych, łącznie z obniżeniem poziomu wody gruntowej przez drenaż: 1 - wyprawa wodoszczelna, 2 - izolacja pozioma pod posadzką, 3 - dodatkowe uszczelnienie połączenia izolacji, 5 - przyścienna kostka lub opaska betonowa, 6 - pozioma przepona hydrofobowa, 9 - zewnętrzna izolacja pionowa przeciwwodna, 10 - osłona izolacji zewnętrznej, 12 - drenaż opaskowy, 13 - zasypka filtracyjna.

Przykłady poprawnego wykonania i wywinięcia izolacji pionowej przeciwwodnej na ścianach fundamentowych pokazano przykładowo na schematach, na fot. 78-80. Na fot. 80 pokazano przykład najskuteczniejszego wykonania izolacji pionowej przeciwwodnej na ścianach fundamentowych, łącznie z wykonaniem drenażu opaskowego w poziomie posadowienia płyty

fundamentowej. O ile jest to możliwe, wraz z wykonaniem izolacji pionowej przeciwwodnej na ścianach fundamentowych powinien także zostać wykonany drenaż opaskowy w poziomie posadowienia płyty fundamentowej (fot. 80). Natomiast w przypadku, gdy nie ma możliwości wykonania drenażu opaskowego w poziomie posadowienia płyty fundamentowej i wpięcia go do studzienek chłonnych, wówczas powinna zostać wykonana izolacja pionowa przeciwwodna na ścianach fundamentowych bez drenażu, jak na fot. 78 lub 79, z jednoczesnym i odpowiednim wywinięciem oraz połączeniem izolacji pod płytą fundamentową (fot. 78, 79).

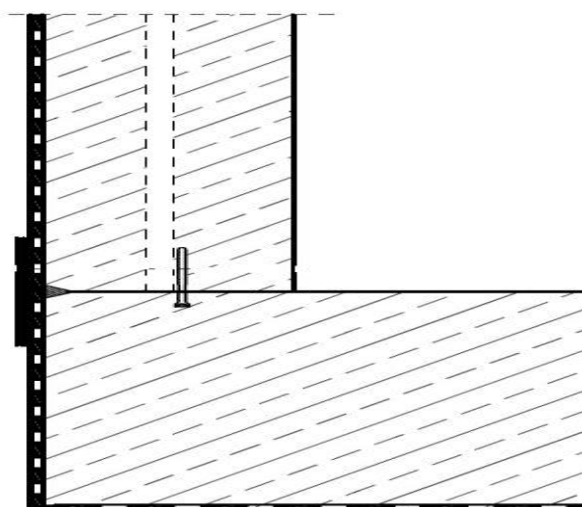
Fot. 78.

Fot. 78, 79. Wariant zabezpieczenia przeciwwodnego ścian fundamentowych, bez obniżenia poziomu wody gruntowej przez drenaż (bez drenażu), łącznie z wywinięciem i połączeniem izolacji pionowej pod płytą fundamentową.

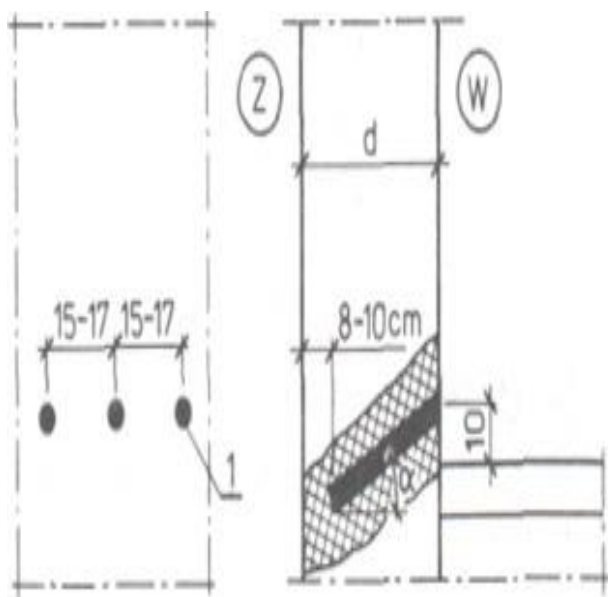
Rys. 81.

Rys. 81, 82. Widok schematu do wykonania szczelnych przepon (izolacji przeciwwodnej) poziomych i pionowych w budynku metodą iniekcji ciśnieniowej [3-13].

Alternatywną metodą wykonania izolacji przeciwwodnej do metody tradycyjnej jest wykonanie izolacji (szczelnej przepony) za pomocą iniekcji ciśnieniowej od wewnątrz budynku (od środka).

Na rys. 81, 82 przedstawiono schemat poglądowy iniekcji ciśnieniowej do wykonania szczelnych przepon (izolacji przeciwwodnych) poziomych i pionowych [3-13].
